RJM8L151S 用户开发指南

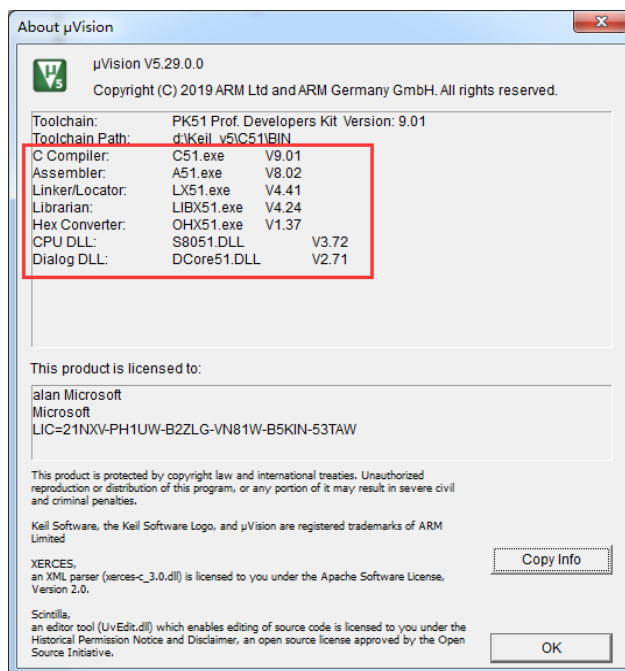
此压缩包中的文档进行替换安装，此文件在 RJM8L151S 资料 链接中可以下载安装成功后可以在 keil C51 软件下工具栏 help 查看 About uVision 的版本信息, 对照编译链接工具版本如下图示。

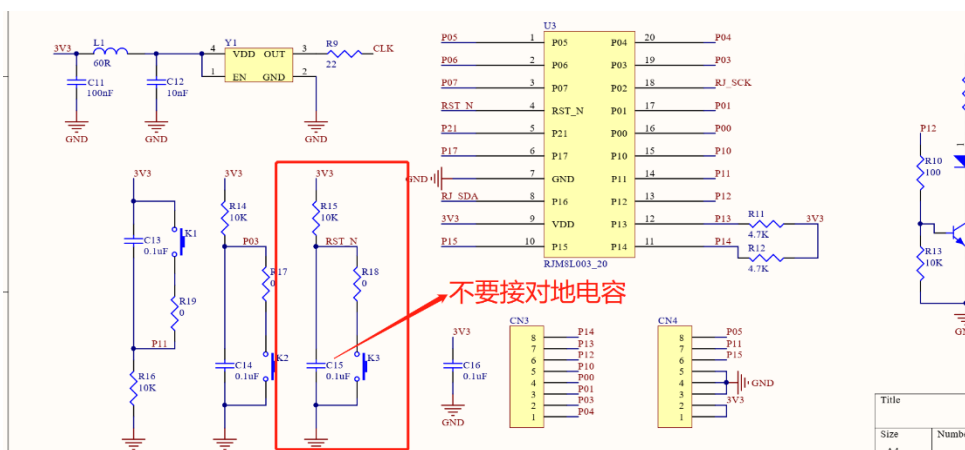
15、 开发板的参考电路中，151s 的复位电路的电容不要焊接，但电路可以保留，增加了反而会出现上电不工作的现象!!!

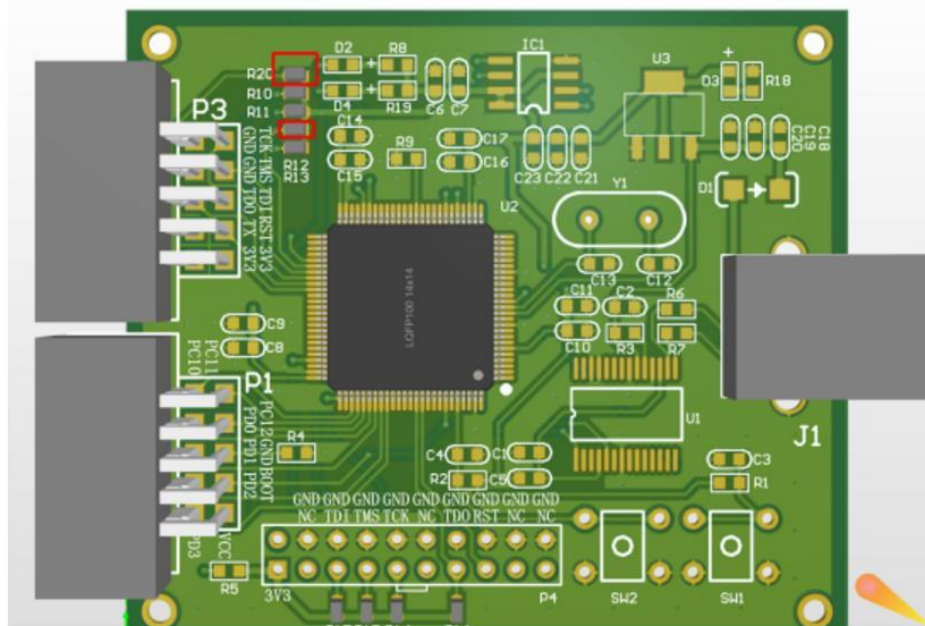
- 1、 简易烧录器需要去除两颗上拉电阻（R12和R20），电阻位置如下图所示：

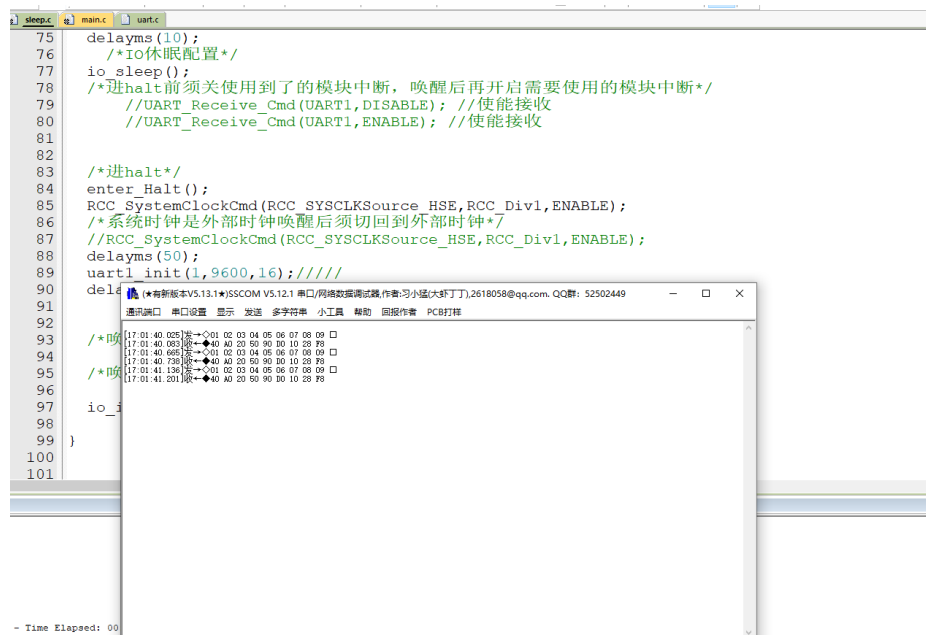
- 1、该软件是 64 位的软件，目前只支持 win7/win10 64 位系统，如使用的是 win7 32 位系统，会存在兼容性问题，可能无法使用。
- 2、加载源文件后提示源文件不存在请检查源文件是否有被人为编辑过加入了奇怪的符号!!! 造成的结果是无法烧录!
- 20、151S 串口唤醒时，如有用到内部和外部时钟切换，在唤醒后切换为外部时钟，内部时钟不能设置关闭，设置了反而有唤醒数据接收的问题，**串口唤醒 接收出错时的配置顺序:**
